Verlauf Anzahl der Geschwindigkeitswerte

Auswertezeit Montag, 13. Juli 2015,09:00 - Freitag, 17. Juli 2015,06:00						
Tempolimit	30 km/h	Werte	Fahrzeuge	Vd[km/h]	Vmax[km/h]	V85 [km/h]
Geschwindigkeitsübertretung	51,46 %	10157	1242	29	96	40
DTV	317					
DJV	115705					
Fahrtrichtung	Ankommend					
Bearbeiter:						
Kommentar: zw. Friedhof und RWG						
Messort: Lehmkuhlenweg						
Ankommende Fahrzeuge Richtung: Südring						
Abfahrende Fahrzeuge Richtung:

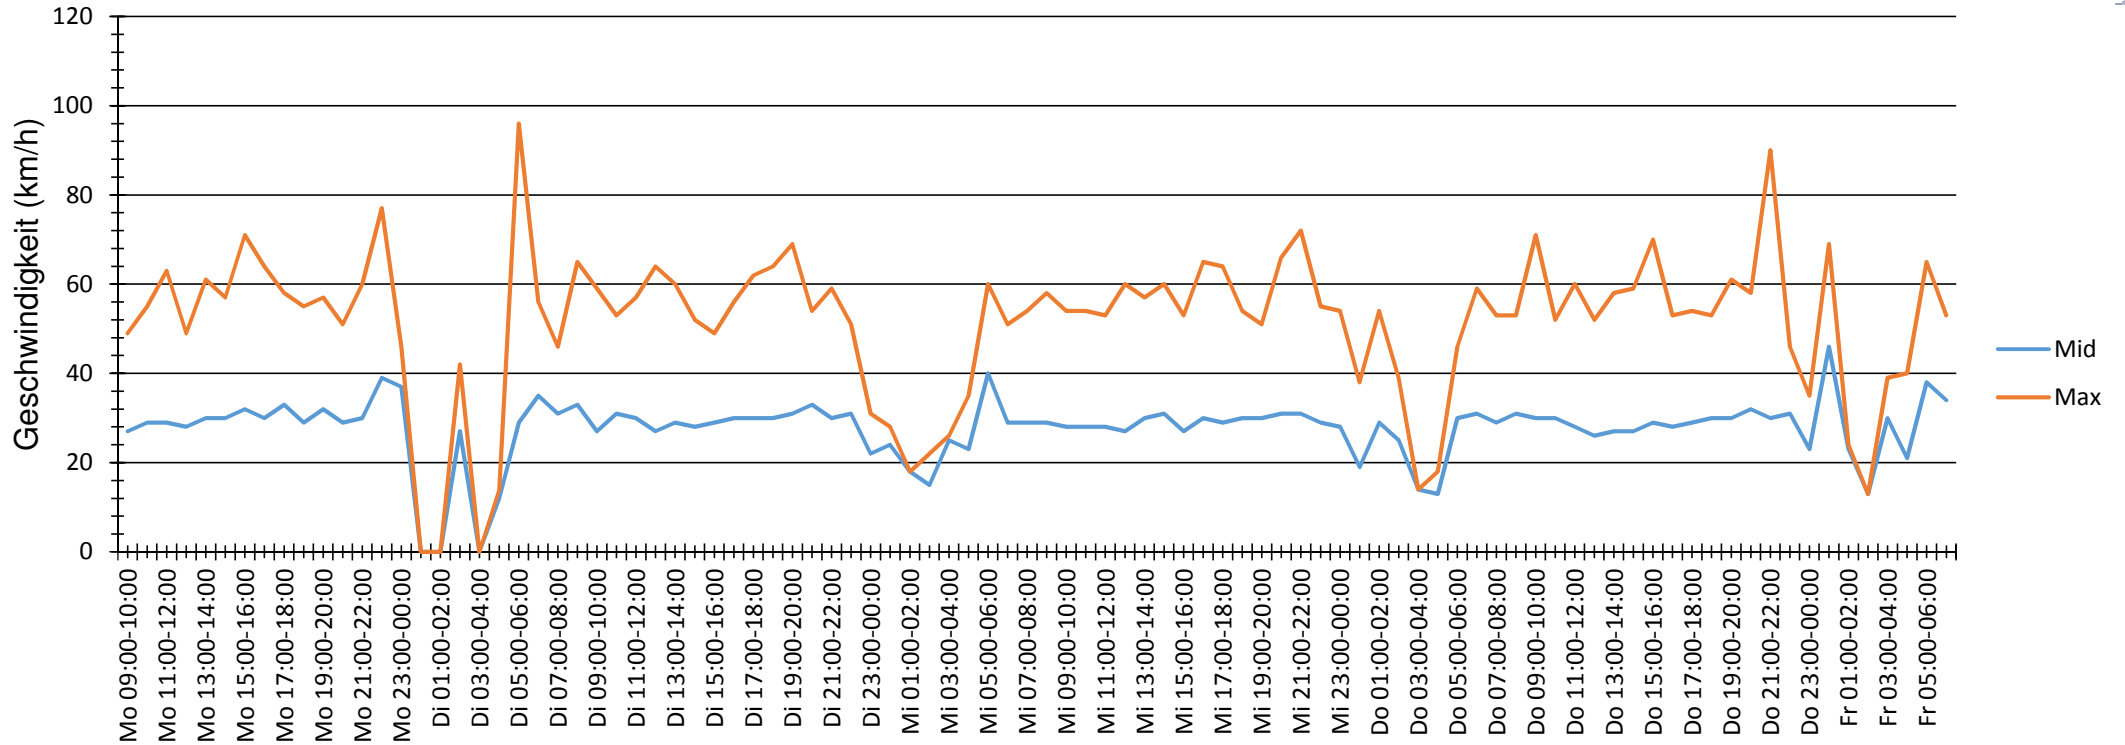
Verlauf Mittlere und Maximale Geschwindigkeit

Auswertezeit Montag, 13. Juli 2015,09:00 - Freitag, 17. Juli 2015,06:00		Werte	Fahrzeuge	Vd[km/h]	Vmax[km/h]	V85 [km/h]
Tempolimit	30 km/h	10157	1242	29	96	40
Geschwindigkeitsübertretung	51,46 %					
DTV	317					
DJV	115705					
Fahrtrichtung	Ankommend					
Bearbeiter:						
Kommentar:	zw. Friedhof und RWG					
Messort:	Lehmkuhlenweg					
Ankommende Fahrzeuge Richtung:	Südring					
Abfahrende Fahrzeuge Richtung:

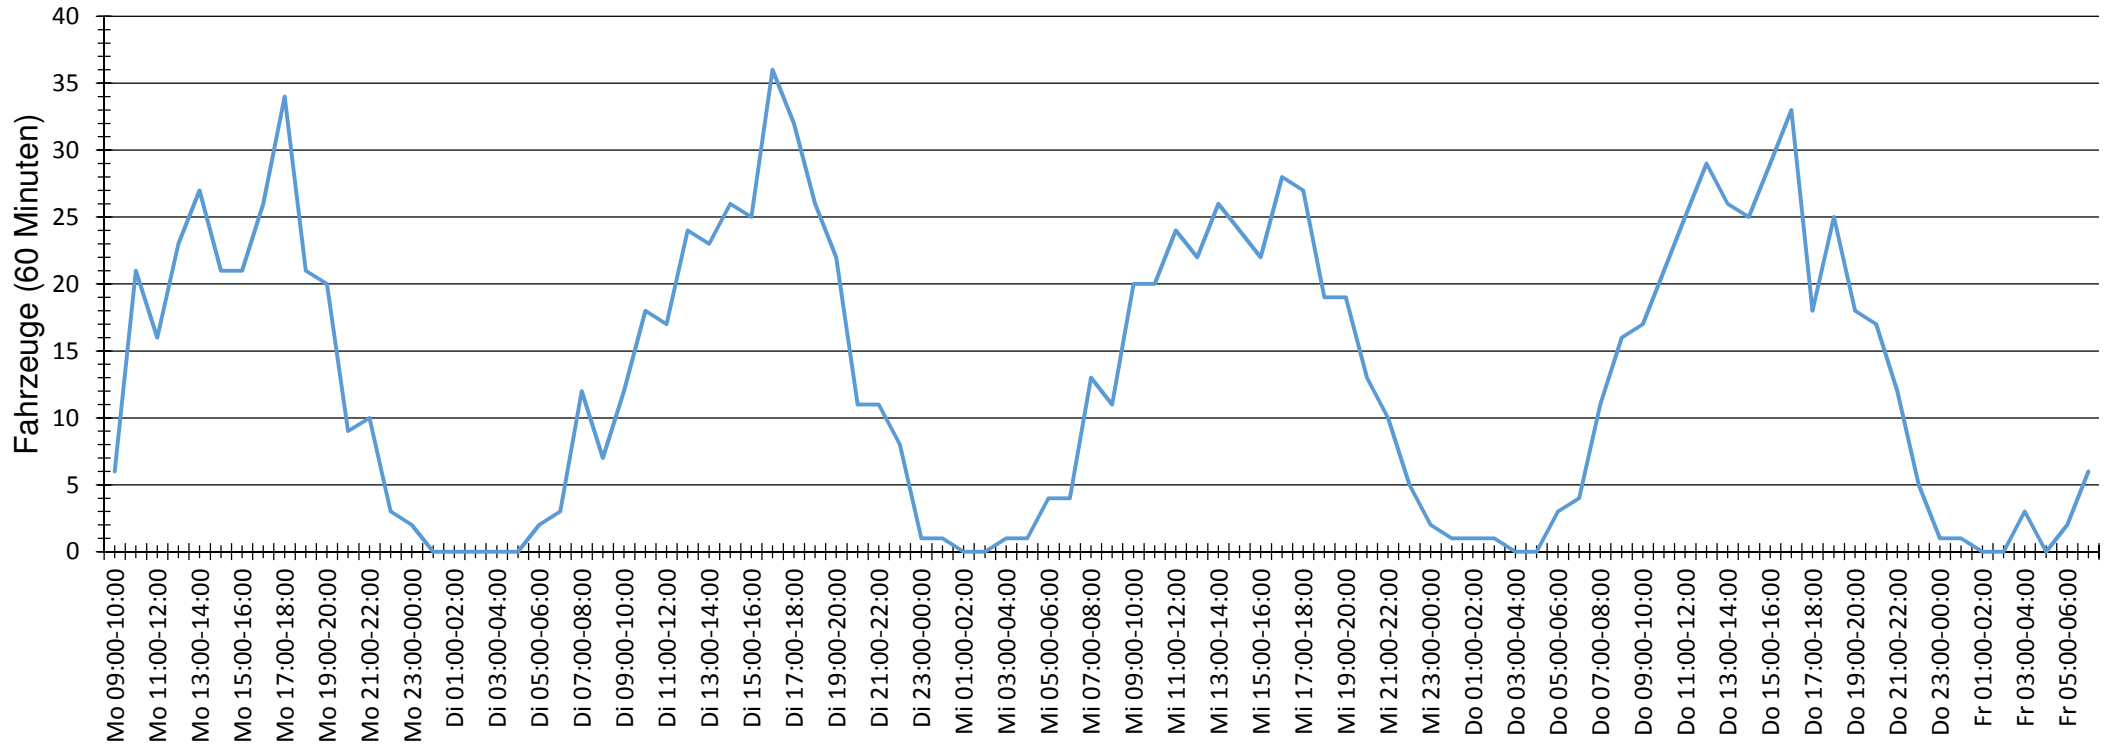
Verlauf Anzahl der Fahrzeuge

Auswertezeit Montag, 13. Juli 2015,09:00 - Freitag, 17. Juli 2015,06:00						
Tempolimit	30 km/h	Werte	Fahrzeuge	Vd[km/h]	Vmax[km/h]	V85 [km/h]
Geschwindigkeitsübertretung	51,46 %	10157	1242	29	96	40
DTV	317					
DJV	115705					
Fahrtrichtung	Ankommend					
Bearbeiter:						
Kommentar:	zw. Friedhof und RWG					
Messort:	Lehmkuhlenweg					
Ankommende Fahrzeuge Richtung:	Südring					
Abfahrende Fahrzeuge Richtung:

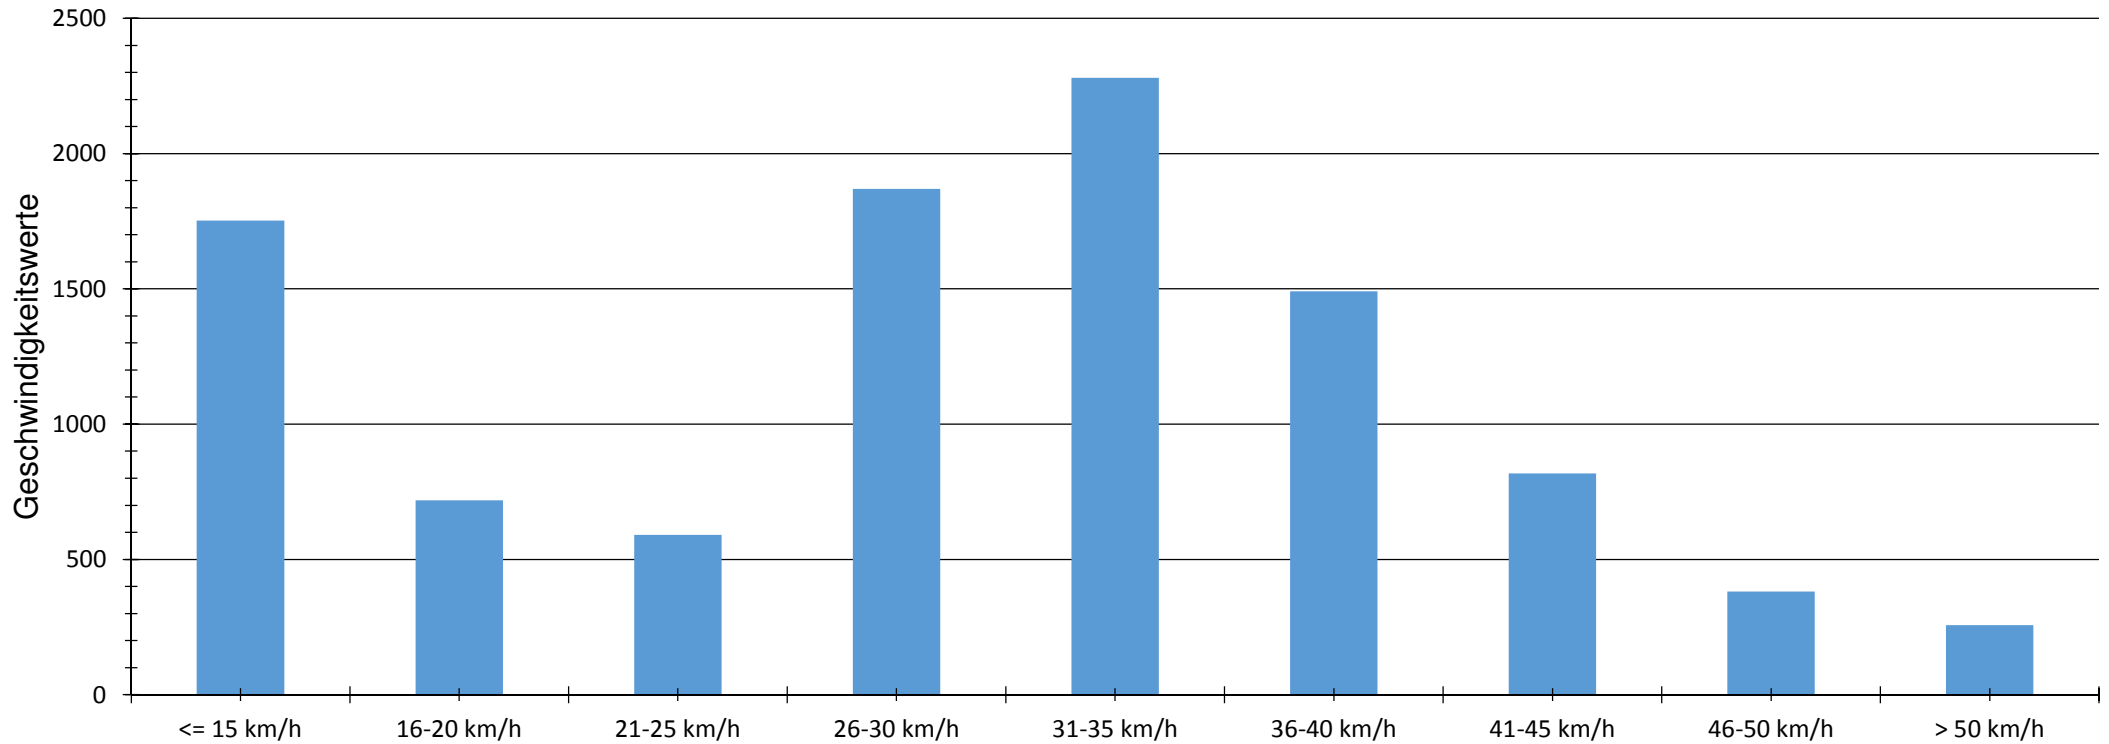
Verteilung Geschwindigkeit

Auswertezeit	Montag, 13. Juli 2015,09:00 - Freitag, 17. Juli 2015,06:00					
Tempolimit	30 km/h	Werte	Fahrzeuge	Vd[km/h]	Vmax[km/h]	V85 [km/h]
Geschwindigkeitsübertretung	51,46 %	10157	1242	29	96	40
DTV	317					
DJV	115705					
Fahrtrichtung	Ankommend					
Bearbeiter:						
Kommentar:	zw. Friedhof und RWG					
Messort:	Lehmkuhlenweg					
Ankommende Fahrzeuge Richtung:	Südring					
Abfahrende Fahrzeuge Richtung:

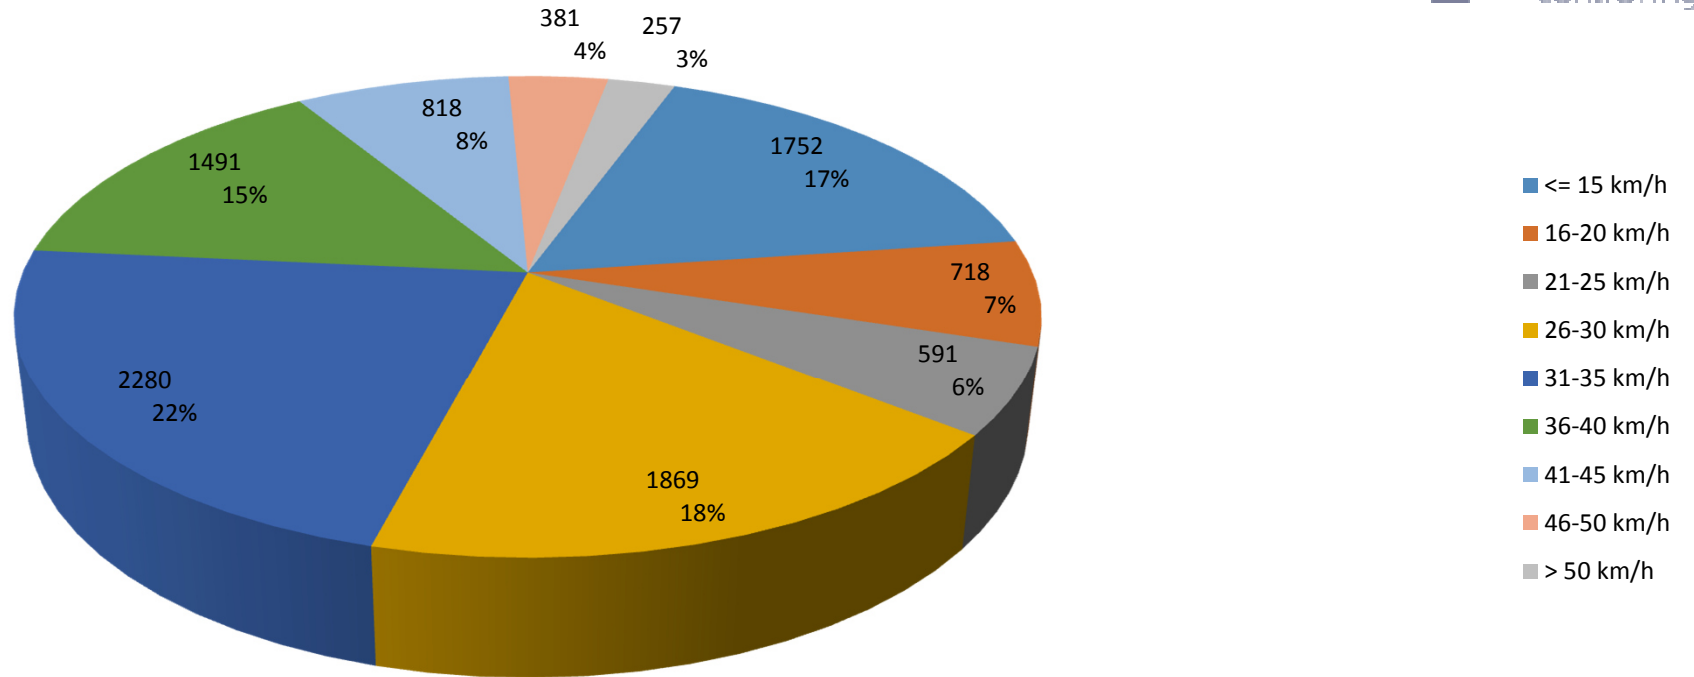
Verteilung Geschwindigkeit

Auswertezeit Montag, 13. Juli 2015,09:00 - Freitag, 17. Juli 2015,06:00						
Tempolimit	30 km/h	Werte	Fahrzeuge	Vd[km/h]	Vmax[km/h]	V85 [km/h]
Geschwindigkeitsübertretung	51,46 %	10157	1242	29	96	40
DTV	317					
DJV	115705					
Fahrtrichtung	Ankommend					
Bearbeiter:						
Kommentar:	zw. Friedhof und RWG					
Messort:	Lehmkuhlenweg					
Ankommende Fahrzeuge Richtung:	Südring					
Abfahrende Fahrzeuge Richtung:
